Vierjahresbericht
2017 – 2020

BELPSTRASSE 24

Walkerhaus
1893, Jakob Glur
Kartenausschnitt: H5

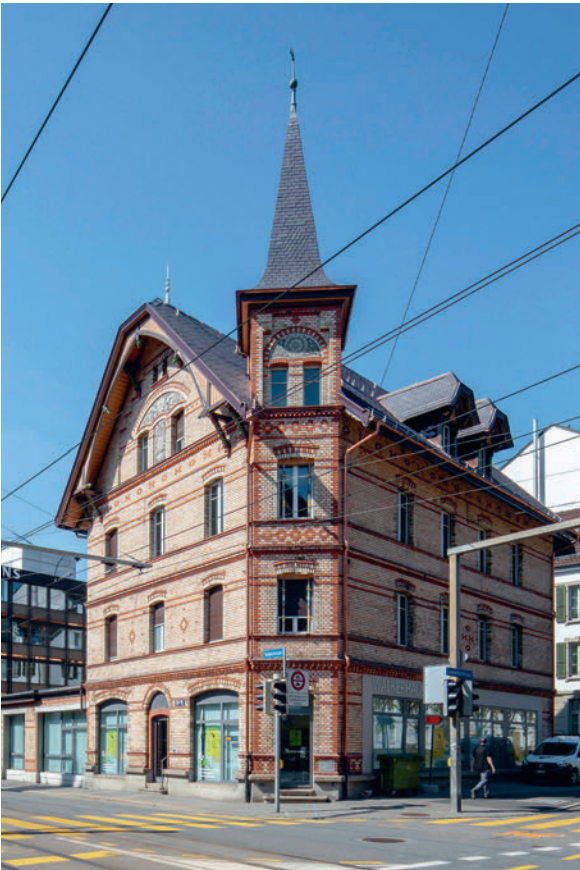
Das Gebäude Belpstrasse 24 in seiner exponierten Lage an der Kreuzung Schwarztorstrasse / Belpstrasse.
Bild: sqwer, 2018.

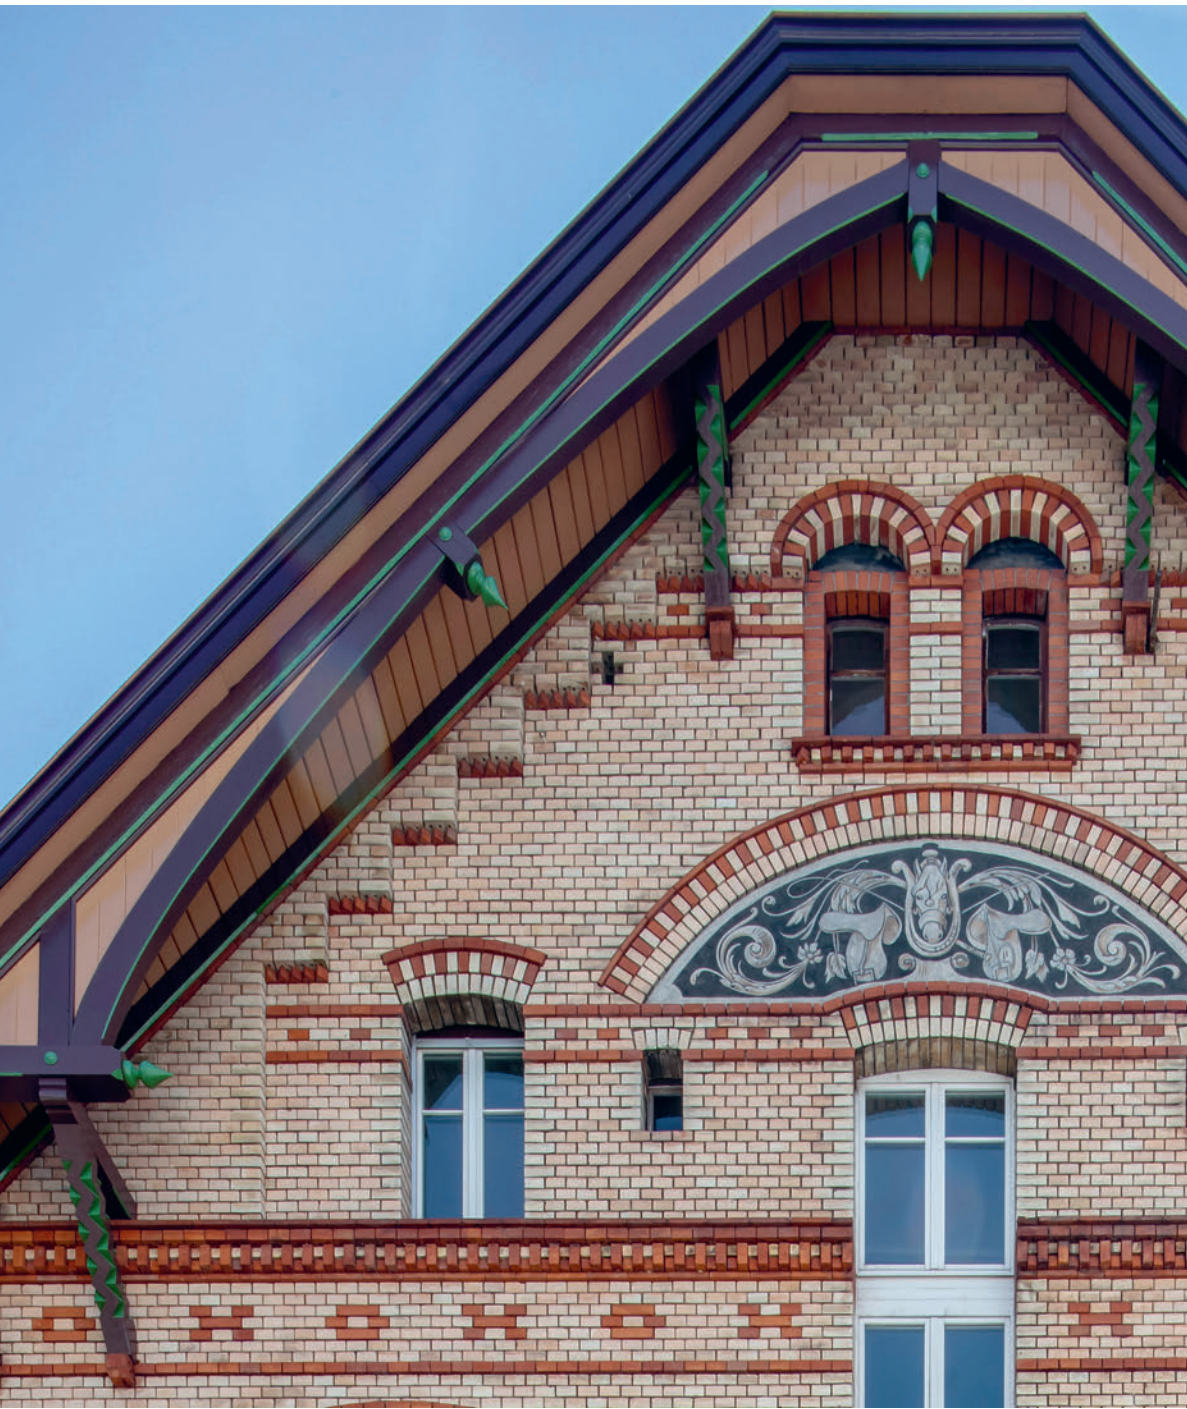
Westfassade mit dem wiederentdeckten Sgraffito mit Pferdekopf sowie den sorgfältig instand gestellten Zierelementen.
Bild: sqwer, 2018.

Mit restauratorischer Technik zum Erfolg An der Westfassade hatte sowohl die Suche nach einem historischen Vorbild als auch das Beleuchten der Oberfläche im Streiflicht nicht zum erhofften Ergebnis geführt und keine Hinweise auf die originale Motivik geliefert. Daher entschieden sich die Architekten und Architektinnen⁴ zusammen mit der Denkmalpflege, das Feld durch konservatorische Massnahmen, d.h. durch das Schliessen der Risse, vor weiterer Verwitterung zu schützen. Beim Nachreinigen mit einem feuchten Schwamm stiess das Restauratorenteam nach und nach auf Einritzungen und Kratzspuren und förderte das ursprüngliche Motiv schliesslich doch noch zutage: In der Mitte des Feldes zeigte sich in Frontalansicht ein Pferdekopf mit Komet, links und rechts flankiert von jeweils einem Reitsattel und Peitsche. Schwungvolle Akanthusranken schmückten den Hintergrund. Bei dieser Technik benetzte der Schwamm nur die Putzoberfläche, die dunkler in Erscheinung trat. Die Ritzungen blieben trocken und hell. Je mehr mit dem Schwamm über die Oberfläche gerieben wurde, desto dunkler kamen zudem die ursprünglich weissen Bereiche zum Vorschein, da die Oberfläche dort glatter war und die Feuchtigkeit weniger tief eindrang, als beim stärker ausgewitterten Hintergrund.
